Immobilienbewertung

Objektbezeichnung Einfamilienhaus mit

Tiefgaragenplatz Nr. 18 auf Parz. 2041

Im Cheracker 6a 8506 Lanzenneunforn

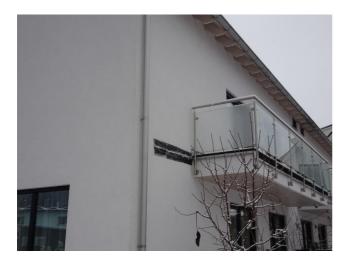
Defekte Fassade westseitig

- Westfassade im Bereich der Balkonplatten ist gerissen und abgeplatzt (eventuell durch Senkungen oder fehlender Dilatation)
- Fenstertüren sind seitlich beim Wandanschluss undicht, Zugluft ist spürbar (könnte vermutlich mit einem zusätzlichen Band oder Schliessnocken behoben werden).
- Trennwand im Dachgeschoss vom Dachraum zum Treppenhaus ist unfertig verputzt.

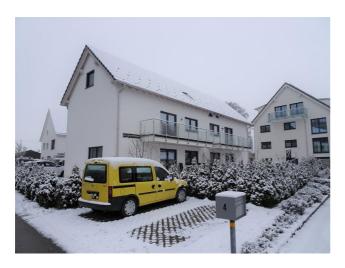
Sockelbereich nordwest

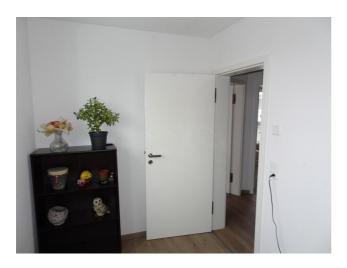
Das Südwestzimmer im OG ist sehr klein (nur 6.86 m2 und kann daher nicht als Zimmer gerechnet werden) und auch die Essecke im EG südwest ist sehr beengend und fast zu schmal für den Tisch mit zweiseitigen Stühlen.

OG Kleinzimmer südwest
